## LE COLOMBIER DE TROPONT

### PÉDERNEC

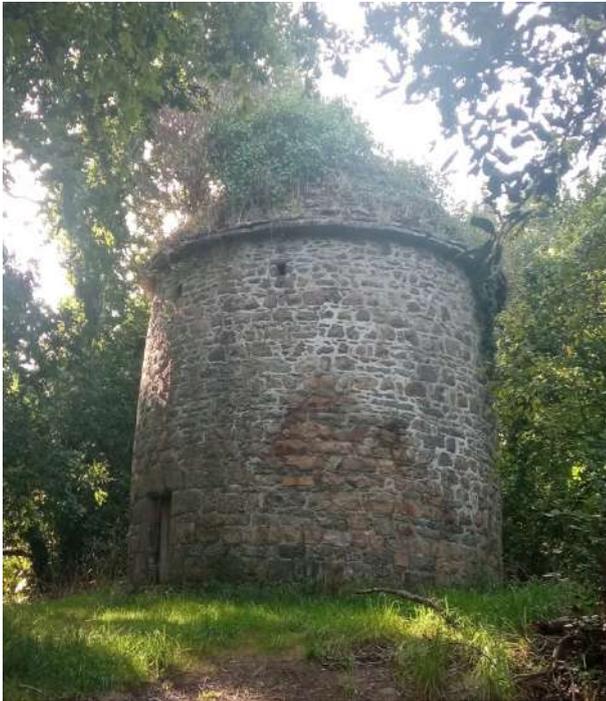
Photo 1 © Martine Guillaume

Voici le colombier de Tropont ou Traoupont (ou Traou pont). Plusieurs orthographes sont possibles.

Cet édifice a été restauré, en 2002-2003 et 2013 par des bénévoles d'associations locales comme l'association KOULDRI de Péder nec. Il a bénéficié aussi de l'aide internationale sous forme de chantiers de jeunes volontaires.

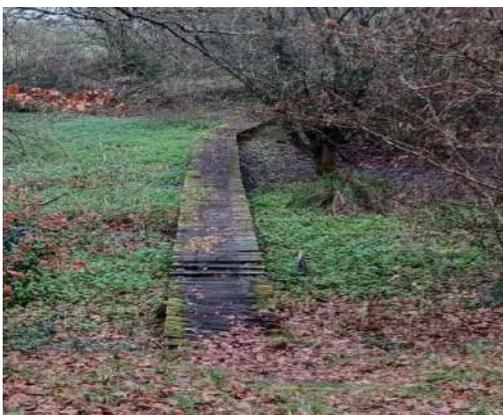
Photo 2 © Martine Guillaume

Au versant opposé, nous avons une passerelle (qui n'est pas d'origine bien sûr !) Mais elle est nécessaire car l'endroit est très marécageux.

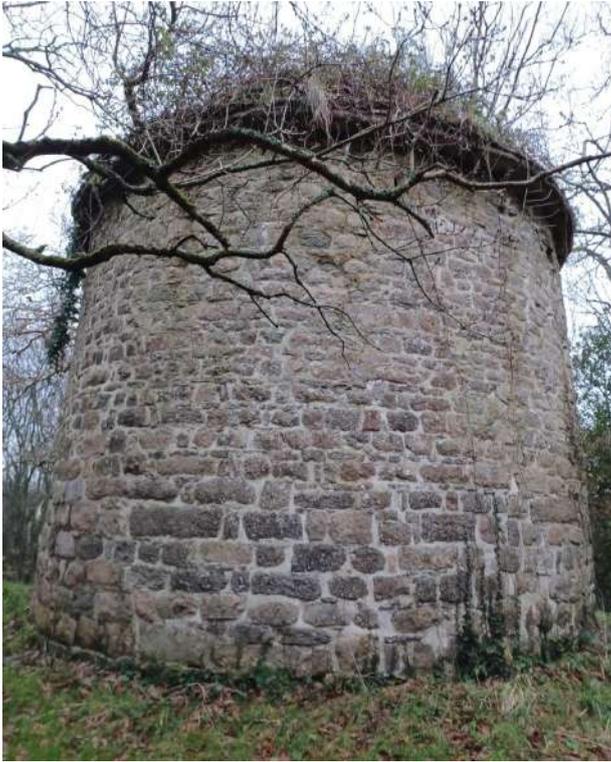
Photo 3 © Martine Guillaume

Cet édifice est caractéristique des colombiers bretons, à savoir, il a **une forme circulaire** et un **toit en forme de dôme**.

- La construction des murs et de la toiture est **en pierre**. En Bretagne, région granitique, la pierre est le plus souvent utilisée pour la construction des murs des colombiers.
- Les pierres sur le toit sont posées horizontalement et forment des **gradins**. **Pourquoi ?** Pour permettre aux pigeons de s'y poser.
- Le toit est percé d'une ouverture ronde appelée **oculus** (on la voit mieux à l'intérieur du colombier. Voir *Photo 8*). Elle permettait aux pigeons d'entrer et de sortir de l'édifice.

- D'autre part, la toiture repose sur un **larmier** qui est la partie saillante en pierres plates. **Quelle en est l'utilité ?** Il permet de rejeter les eaux de pluie loin du mur. Pour certains colombiers, le larmier permettait aussi de protéger les pigeons des prédateurs tels que les fouines et les belettes notamment.

Mais le toit était peut-être couronné d'un **lanternon** (ou **lanterneau**, petite lanterne ajourée ou petit toit pyramidal dont les côtés sont percés de baies) pour éclairer, aérer l'édifice, empêcher la pluie d'entrer et permettre aux pigeons d'entrer et de sortir de l'édifice. (Le colombier du Bois de la Salle à Pléguien, que nous verrons lors d'une prochaine sortie en mai, possède une toiture avec un lanternon).

Lors de la restauration du colombier en 2002, les bénévoles ont trouvé, aux abords de l'édifice, de nombreuses ardoises attestant peut-être de la présence autrefois d'un lanternon.

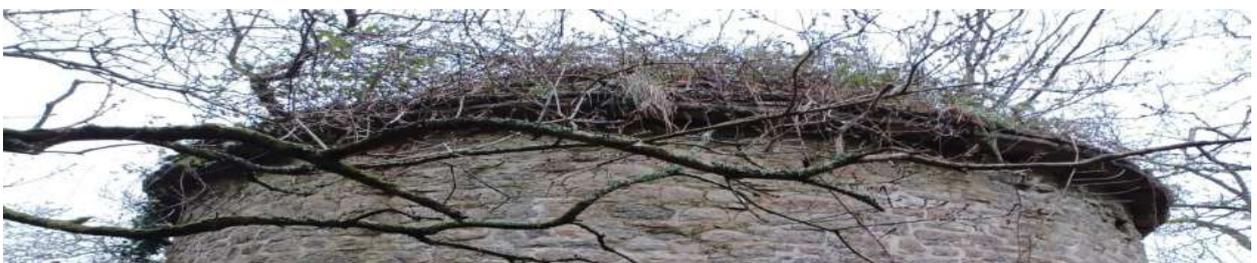
Photo 4 © Martine Guillaume

Tout autour du colombier et sous le larmier, nous avons des petites ouvertures. Merci à Jean-Paul pour l'information suivante : ce sont des trous laissés dans le mur pour y accrocher les poutres, supports de l'axe central qui faisait pivoter l'échelle à l'intérieur du colombier (Voir photo 6 Le pigeonnier de La Granville à Bringolo : un exemple d'échelle tournante).

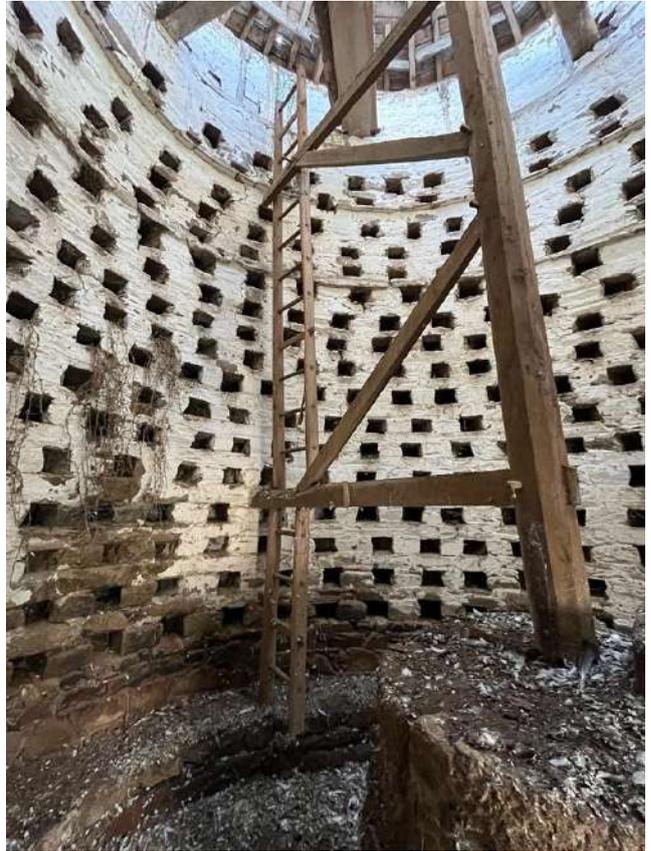
Photo 6 © Martine Guillaume

Voir Photo 6 L'intérieur du pigeonnier de La Granville à Bringolo. L'échelle était fixée à un mât central par des potences (pièces de bois formant une équerre). Cette poutre, qui pivotait, reposait sur un socle de pierre appelé « **foire** ».

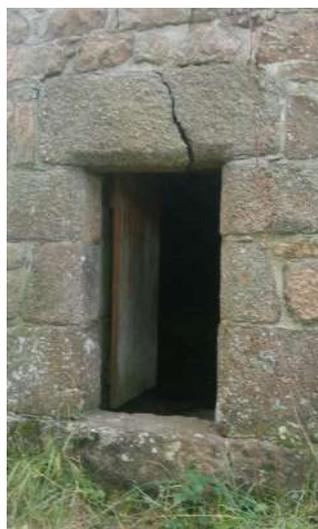
Photo 7 © Martine Guillaume

- Les colombiers n'ont qu'une **seule porte d'accès**, basse et étroite (déjà dit : souvent tournée vers l'habitation principale pour faciliter la surveillance).

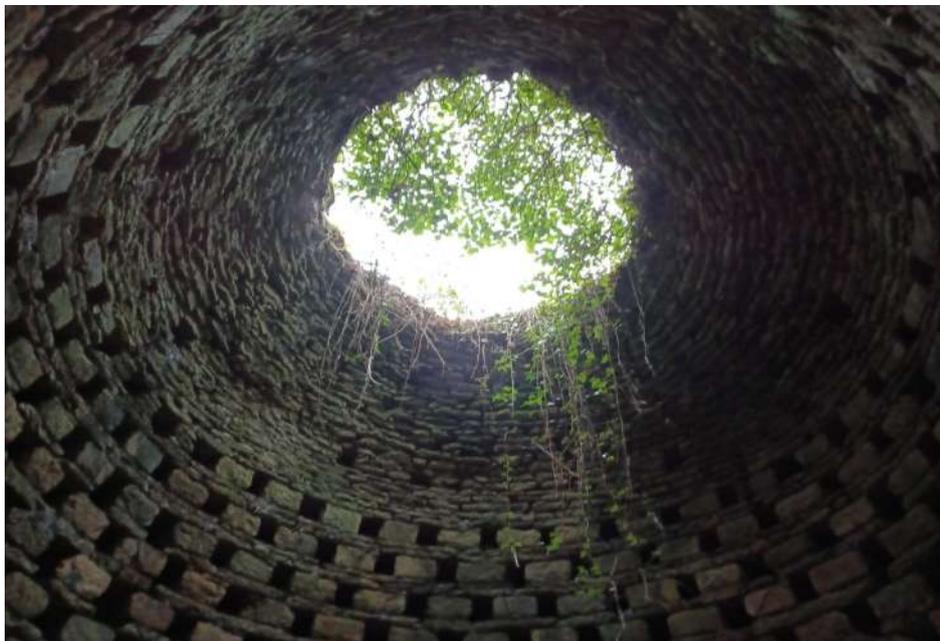
Photo 8 © Martine Guillaume

En haut de la tour, une ouverture ronde, l'oculus qui permettait aux pigeons d'entrer et de sortir de l'édifice.

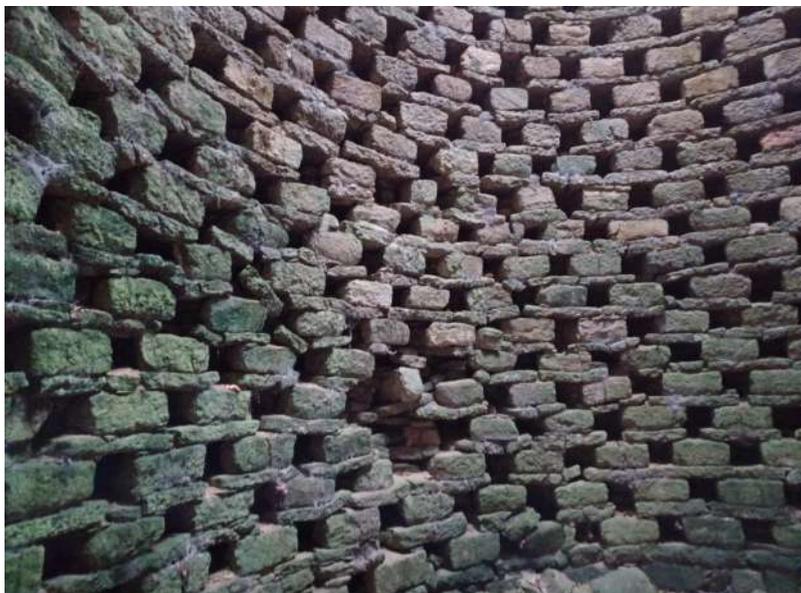
Photo 9 © Martine Guillaume

L'intérieur est divisé en nichoirs, appelés **boulines** destinés à la ponte. Ils sont disposés en quinconce.

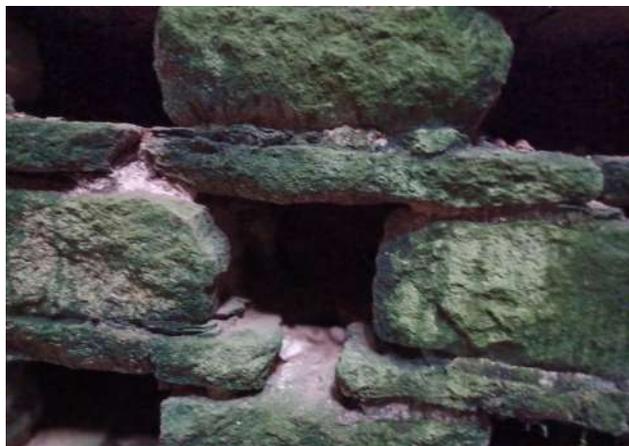
Photo 10 © Martine Guillaume

Le nombre de boulines est lié à la richesse du domaine. Il correspond à la superficie des terres cultivées. 1 bouline correspondait au Moyen Age à 1 arpent de terre c'est-à-dire à un 1/2 hectare.

Pour ce colombier, on chiffre le nombre de boulines à **651**. Ce qui correspond à un domaine de 300 hectares environ. Domaine donc important (mais le seigneur de l'époque a peut-être surdimensionné ses terres cultivables !).

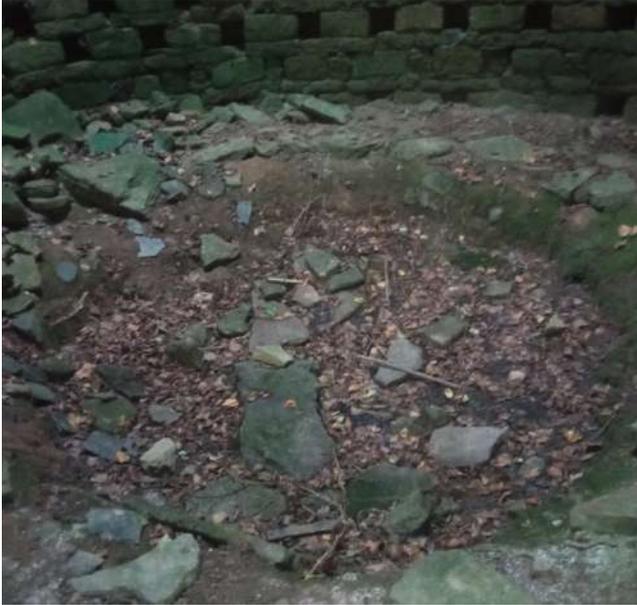
Photo 11 © Martine Guillaume

Ce colombier possède une **fosse** (bien abîmée) au centre de l'édifice qui était destinée à récolter la **colombine** c'est-à-dire la fiente de pigeons servant d'engrais.
